AUSGRABUNGEN IN SENDSCHIRLI IV

BERICHT ÜBER DIE FÜNFTE GRABUNG, 1902.

VON FELIX v. LUSCHAN.

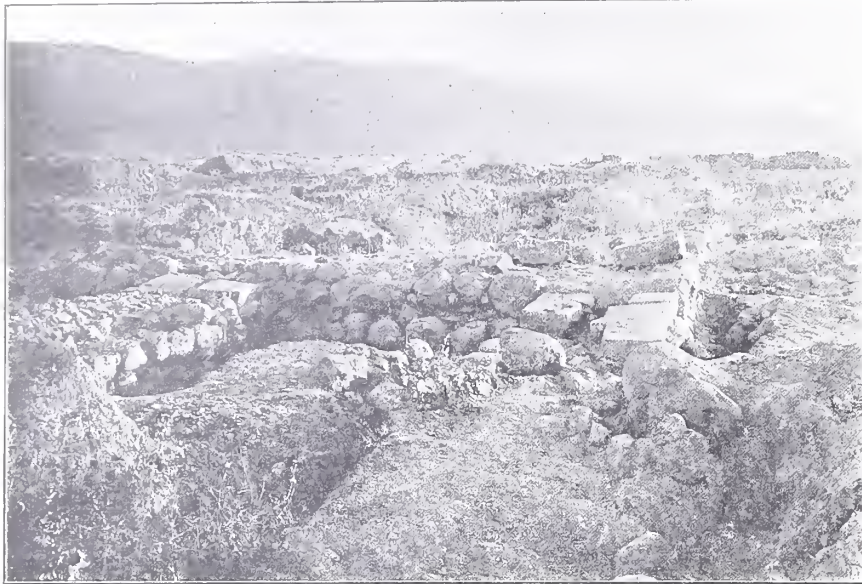
Abb. 223. Blick von Süden, von der Frontmauer des Raumes P 10, gegen die Südostecke von H III. Auf den beiden Langmauern von P 10 liegen dort, wo sie an die Südmauer von Hilani III anstoßen, einige Läufer von Pfeilern. v. Luschan phot. 1902.

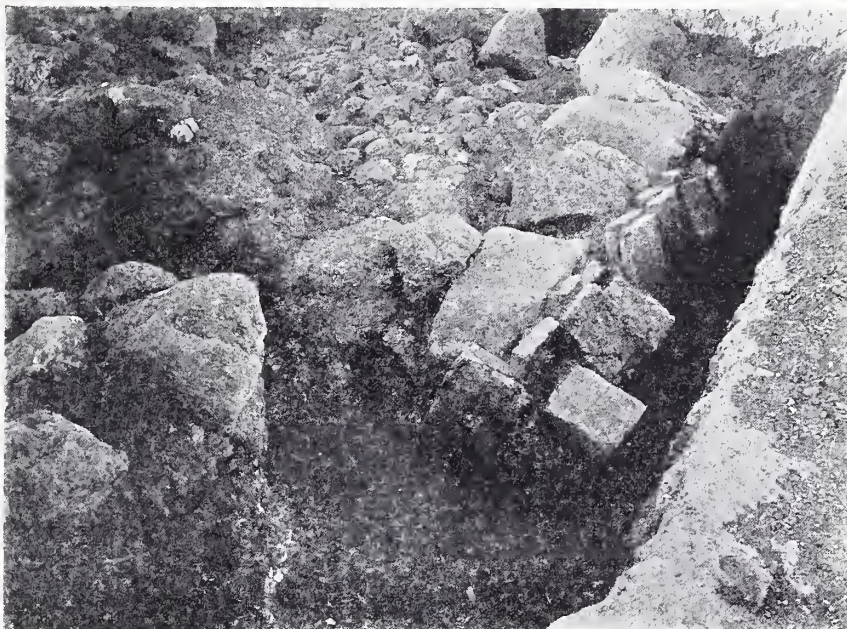
Abb. 225. Südwestlicher Eckturm von H III. v. Luschan phot. 1902.

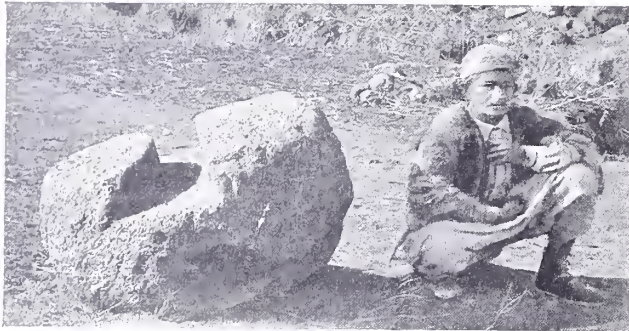
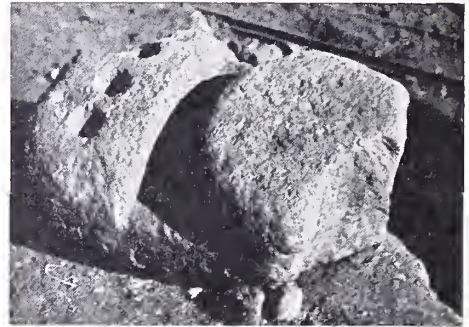
Abb. 235. Steine mit plan-konkavem Ausschnitt, vgl. die Zeichnungen Abb. 230, IV und VI. v. Luschan phot. 1902.

Abb. 230. Die sechs Steine bestehen aus grobbläsigem Dolerit. Keiner ist ganz unbeschädigt erhalten; II und III haben sehr stark gelitten. Die Steine waren (bis auf den viel kleineren II) 0,90 bis 1,0 m lang, 0,70 bis 1 m breit 40 bis 60 cm dick. Nur eine Fläche scheint, wenn auch mehr oder weniger roh, doch ziemlich eben hergerichtet zu sein. Dann ist hier ein plankonkaver Ausschnitt herangemeißelt. Die konkave Seite ist nicht nach einem Kreis, sondern eher nach einer Parabel geformt (bei VI fast elliptisch). Der Abrundungskreis im Scheitel beträgt 15–45 cm. Die andere Seite des Ausschnittes ist auch nicht durchweg geradlinig. Der Ausschnitt selbst ist an der engsten Stelle 11–14 cm breit und 11–16 cm tief. — An Besonderheiten ist zu erwähnen, daß I in Richtung c–d eine flache Rinne anweist, quer dazu in Richtung e eine tiefere, die sich in den Stein hinein wie eine spitze Höhle fortsetzt. Stein III trägt auf seinem oberen Teil eine angearbeitete Fläche mit einem Zapfen von etwa 15 cm Durchmesser; der untere Teil zeigt verschiedene flache runde und eine eckige Vertiefung. Runde kleine Gruben dieser Art sind 1902 auf sehr vielen Orthostaten bemerkt worden. Ob sie beim Vergießen von Fugen mit Kalk oder Blei zur Erhöhung der Haltbarkeit dienten, muß dahingestellt bleiben. Stein VI besitzt drei je 10 cm tiefe runde Gruben dicht nebeneinander, in Form und Ansehen wie Dübellocher, von 8 cm Durchmesser. — I bis IV fanden sich 1902 auf verschiedenen Stellen des Hügels freiliegend vor, waren also schon früher bloßgelegt. Die beiden letzten Steine wurden 1902 ausgegraben, und zwar V verbaut in eine spätere ganz dünne Mauer der höheren Schichten im Hof M, und VI im losen schwarzen Boden über dem Ramm J 13. — Wo die Steine gedient haben, oder wie sie benutzt wurden, ist nicht klar. Vgl. Abb. 235.

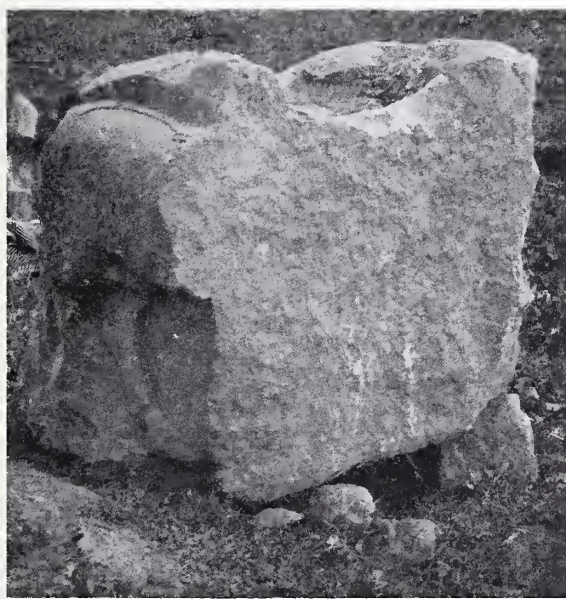
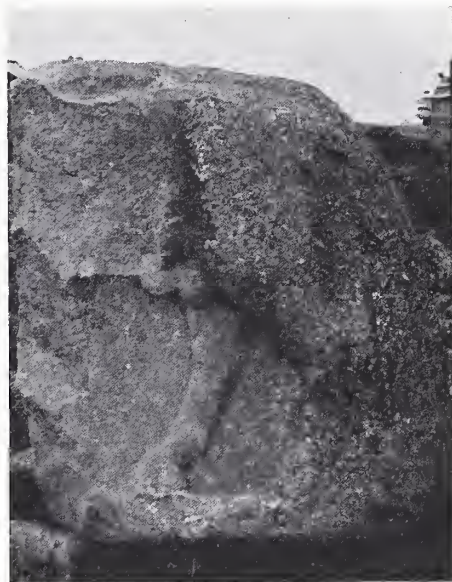
Abb. 243/4. Teilstück einer Basis in der Form eines Pferdegespannes. Dolerit etwa $\frac{1}{25}$ d. w. Gr. v. Luschan phot. 1888.

243/44). Der Block war gegen die Vorderteile hin glatt durchgebrochen und sonst im allgemeinen leidlich erhalten; nur seine Oberfläche war überall abgestoßen, ließ aber eine trogartige Vertiefung erkennen, die wir schon 1883 als Zapfenloch feststellten. Der Block lag damals mit dem Hinterteil der Tiere im Boden und mit der großen Bruchfläche nach oben gerichtet. Als wir 1888 wiederkamen, war der Block inzwischen umgewälzt worden und lag nun mit den Beinen nach unten im Gras. In dieser Lage hat ihn C. HUMANN gesehen und in seinen Plan, Tafel IX dieser „Mitteilungen“ mitten unter ganz spätes, oberflächliches Mauerwerk eingetragen und als „Stiergespann“ bezeichnet, wie auf dem Plane zu lesen ist — ein Lapsus, den ich zu spät entdeckte, als daß ich ihn für den Druck noch hätte richtigstellen können.

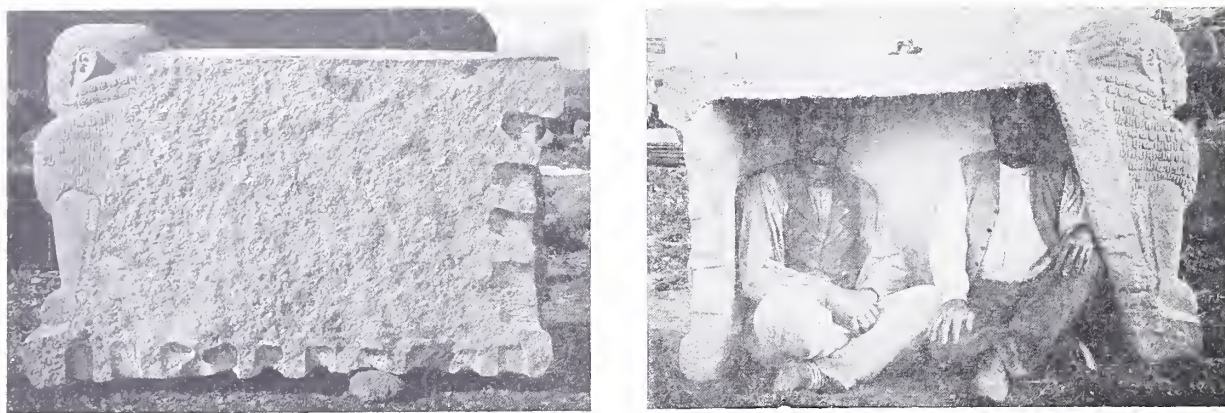
Abb. 252a b. Zwei Ansichten der Taf. LVI abgebildeten Doppelsphinx-Basis um die Art der Zurichtung für den Transport zu zeigen.
v. Luschan phot. 1894.

Nicht, weil es einen besonderen wissenschaftlichen Wert hätte, aber als vielleicht technisch nicht ganz ohne Interesse, gebe ich hier noch die Abb. 252, welche zeigt, in welcher Weise wir diese großen Sphinxbasen für den Transport zur Küste vorgerichtet haben. An die Verfrachtung der ganzen und ungeteilten Stücke war wegen ihres ungeheuren, an die 5 t betragenden Gewichtes in der wegelosen Landschaft nicht zu denken und auch in

Alexandrette hätte ihre Einschiffung sehr große Schwierigkeiten gemacht. Ich ließ die Steine deshalb zunächst in der Mitte auseinanderkeilen; wie Abb. 252a zeigt, wurden zunächst zehn Löcher hintereinander in der Mittellinie der unteren Fläche ausgehöhelt und ebenso fünf weitere in der glatten Rückseite zwischen den Hinterteilen der beiden Sphinxen. Durch Eintreiben von eisernen Keilen in die vorher mit Bleiplatten und Bruchstücken von flachen Hufeisen sorgfältig ausgepolsterten Löcher konnte in wenigen Minuten der ganze Block in zwei gleiche, d. i. symmetrische Teile gesprengt werden, ohne daß an den Bruchflächen auch nur eine Spur verloren ging. Um aber weiter noch an Gewicht zu sparen, ließ ich beide Hälften noch trogartig aushöhlen, wie Abb. 252b zeigt, in der auf ihren besonderen Wunsch und zugleich auch als Maßstab die beiden Steinmetzen Anastasi und Athanasi verewigt sind, die dieses Werk in einigen Tagen vollbracht hatten. So sind die beiden Hälften leicht und sicher transportierbar gewesen und konnten, am Ziele angelangt, einfach zusammengeschoben, verdübelt und verkittet werden, ohne daß von den Bruchflächen selbst irgend etwas zu sehen war; nur die fünf Keillöcher an der hinteren Seite mußten wieder ausgefüllt werden. Vermutlich wären auch diese nicht einmal nötig gewesen; ganz gesunde Steine kann man in solcher Art auch nur von der Bodenfläche aus leicht und sicher auseinanderkeilen.

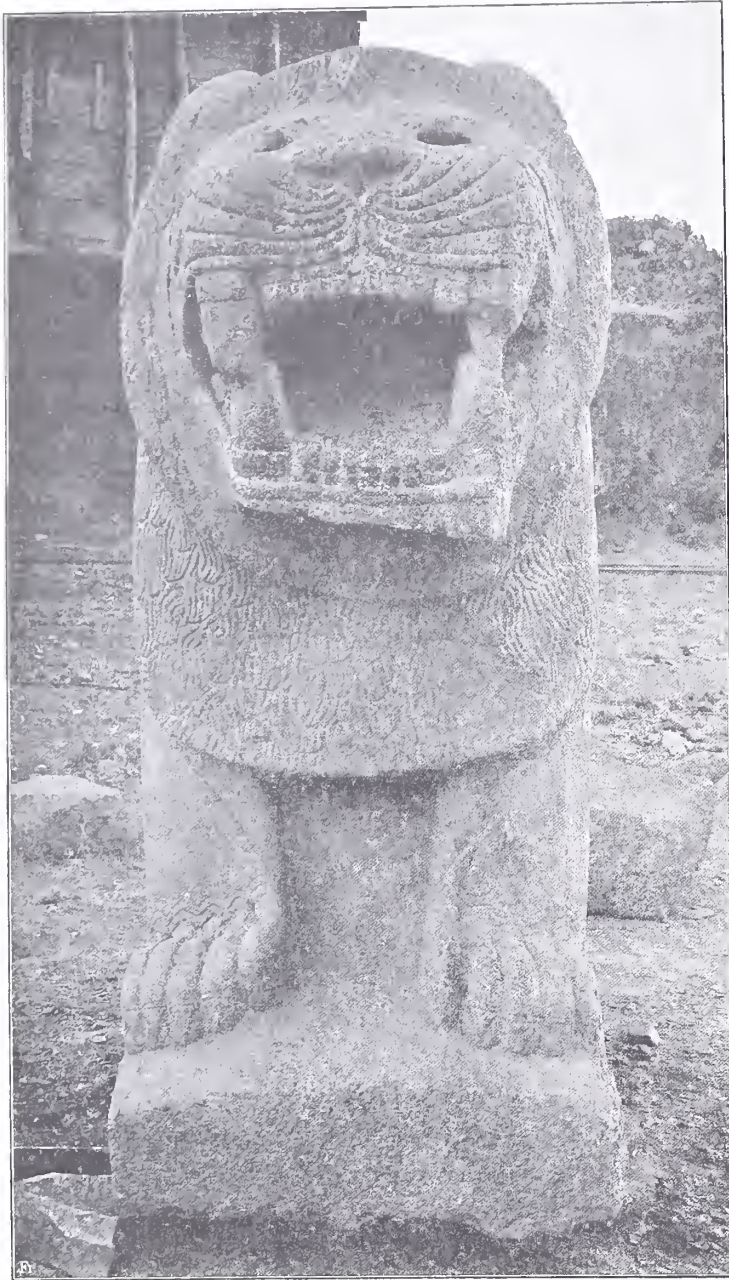
Abb. 253. Laibungslöwe, wahrscheinlich von Hilani III, Dolerit; etwa $\frac{1}{30}$ d. w. Gr. Vergl. Taf. LVII unten. Original in Konstantinopel. v. Luschan phot. 1894.

läßt und eine glatte Fläche für das Binnenmauerwerk. In Sendschirli sind bisher solche Laibungs-Löwen noch niemals in situ mit den Nachbarsteinen aufgefunden worden, doch trifft KOLDEWEY'S S. 158 dieser „Ausgrabungen“ veröffentlichter „Ergänzungsversuch“ der Front von Hilani III zweifellos das Richtige. Seither ist in Saksche-Gözü ein vollkommen in situ erhaltenes Tor mit zwei Laibungslöwen und den anstoßenden Orthostaten-Reihen aufgefunden

worden. Die beiden Abbildungen 242 auf S. 332 und 271 auf S. 372, die ich hier nach GARSTANG-MESSERSCHMIDT reproduzieren darf, geben eine gute Anschauung des Befundes. Dieser bestätigt durchaus KOLDEWEY'S „Versuch“ von 1898.

In der Vorderansicht, (vergl. die Abb. 253 auf S. 342 und hier die Abb. 270 auf S. 371) fällt zunächst die mächtige Mähne in der Brustgegend auf, die bei dem Löwen aus dem Hallenbau stark vorgewölbt ist; vor allen aber sind die kleinen, tiefliegenden Augen durch ihren

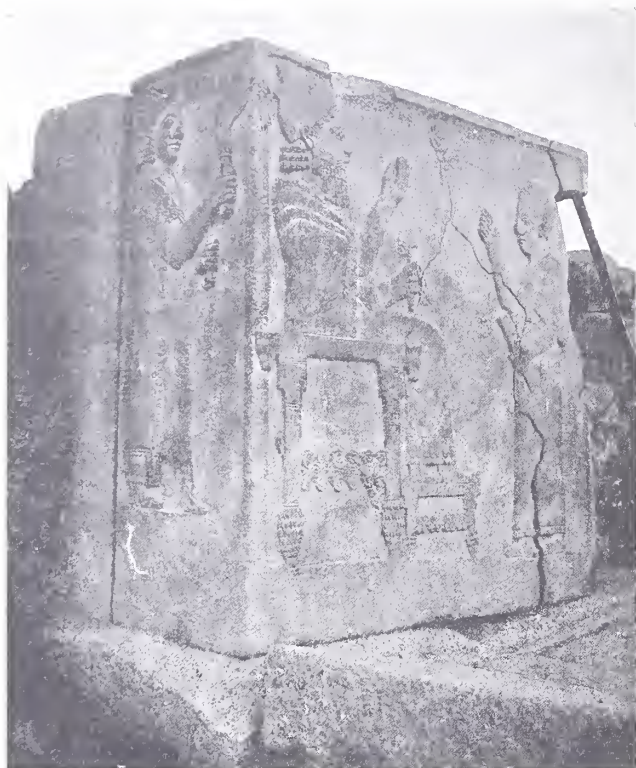
Abb. 255. Orthostat vom Ostende der Prunkfaçade des Barrekub mit dem Bilde des Königs. Vergl. Taf. LX. Dolerit, etwa $\frac{1}{14}$ d. w. Gr. Original in Berlin. v. Luschan phot. 1894.

Die Inschrift neben dem Kopfe des Königs spricht für sich selbst, aber auch für die neben dem Mondsymbol kann ich hier keine weitere Erklärung geben. Es ist sicher sehr auffallend, daß Barrekub, der in anderen Inschriften Rekubél und andere Götter anruft, auf diesem Steine nur den Baal von Harrân als seinen Gott bezeichnet. Die alte Gleichstellung Baal Harrân = Sin wird durch die hier vorliegende Bezeichnung des Mondsymboles als Baal Harrân in sehr erfreulicher Weise bestätigt. Aber in welchem Zusammenhange sonst Barrekub gerade zur Zeit der Aufstellung dieses Orthostaten mit dem Mondgott zu stehen glaubte, bleibt einstweilen dunkel.

Wie aus der Abb. 255 hervorgeht, ist auch die linke Schmalseite dieses Orthostaten mit einem Relief geschmückt; dieses ist hier, Fig. 257, in größerem Maßstabe wiedergegeben. Es zeigt in sorgfältigster Ausführung und fast tadelloser Erhaltung einen Diener mit einem großen Wedel von Straußen(?)federn. Der Mann ist bartlos mit langem gewellten Haupthaar, das hinten in Locken herabhängt; auch vor dem Ohre fällt eine wellige, unten in eine kleine Spirale aufgerollte Schläfenlocke etwa bis in Kinnhöhe herab. Das Haar wird durch eine breite geflochtene Stirnbinde zusammengehalten. Mit besonderer Sorgfalt ist auch die Gewandung des Mannes dargestellt. Man erkennt eine Art glattes Hemd mit Halsausschnitt und mit kurzen, nur bis an die Ellenbogen reichenden Ärmeln. Darüber wird ein Überwurf getragen, der bis an die Knöchel herabreicht, und sowohl auf

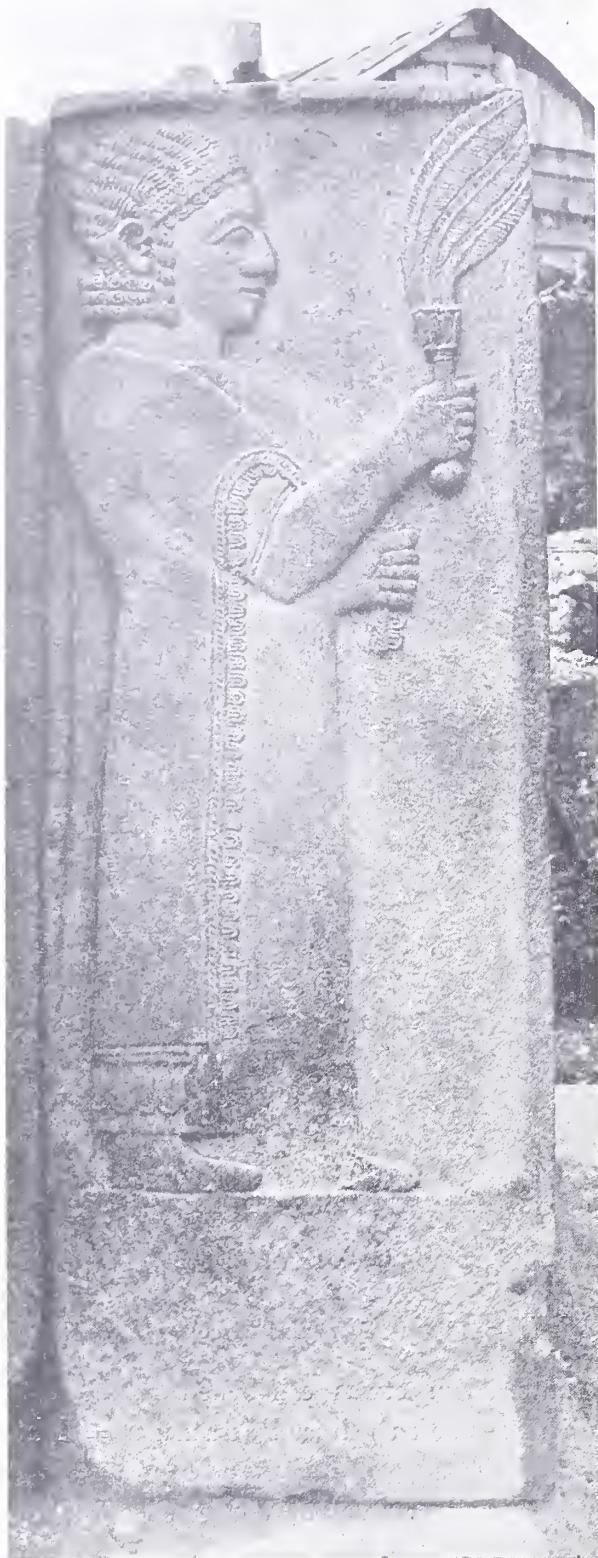
Abb. 257. Schmalseite des Fig. 255 abgebildeten Orthostaten.
Etwa $\frac{1}{9}$ d. w. Gr. v. Luschan phot. 1894.

dem unteren als auf einem seitlichen Rand mit einer reich verzierten Borte eingerahmt ist. Ein über die Schulter fallender Zipfel dieses Überwurfs wird von der linken Hand festgehalten.

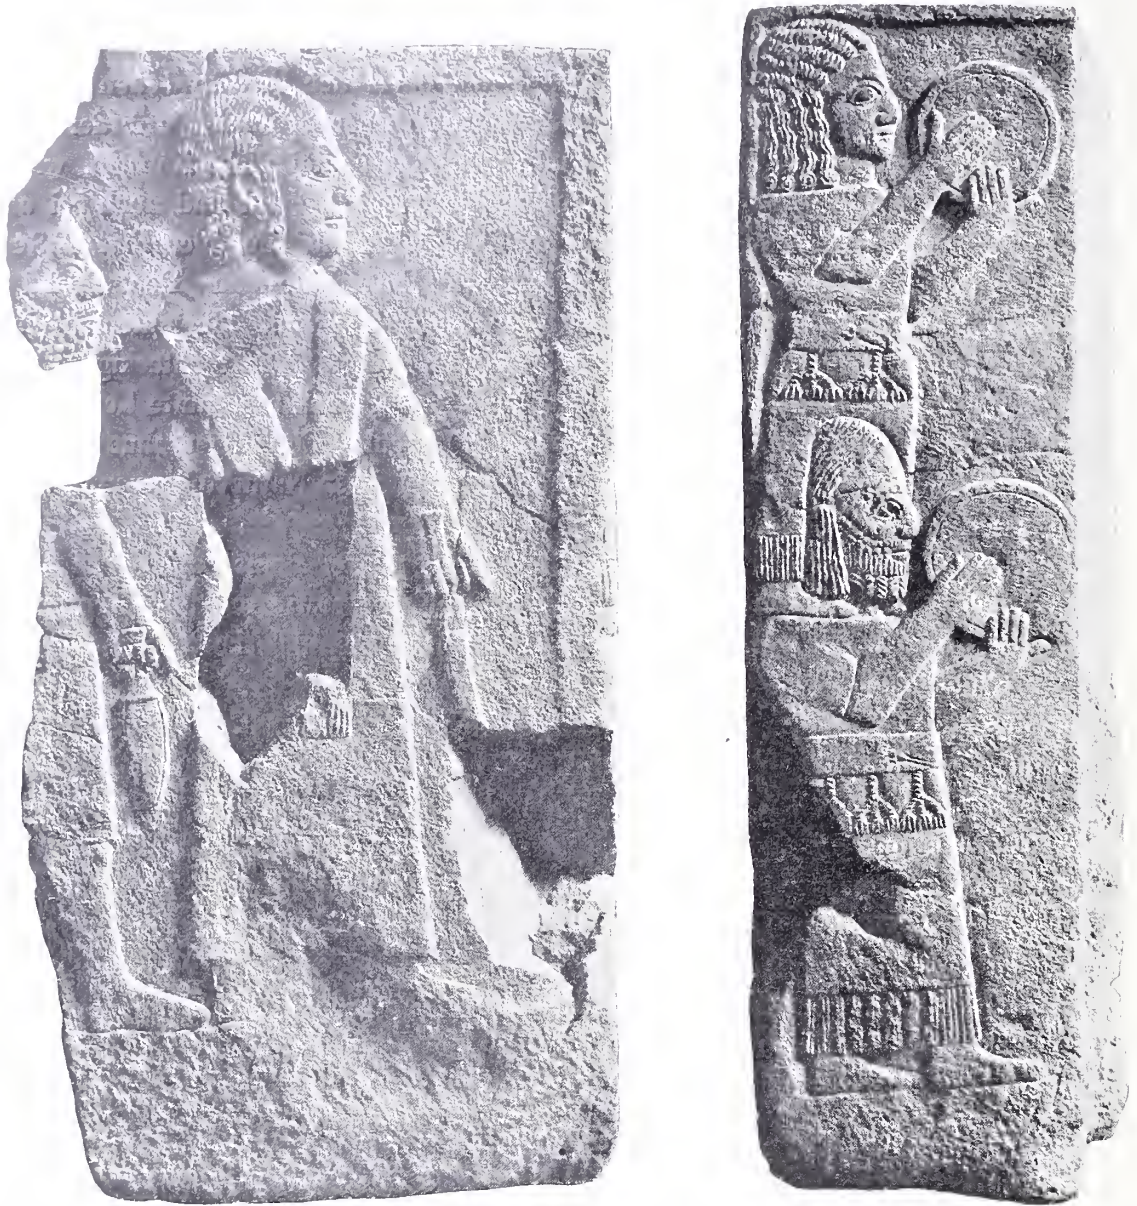
Abb. 259 a b. Zwei Flächen eines Orthostaten.

Die kleinere von den beiden Bildflächen dieses Orthostaten nun ist nahezu vollständig erhalten. Sie zeigt zwei Leute mit Tamburinen, genau gleich denen, die auf Taf. LXII ab-

gebildet sind. Sie haben auch dieselbe Art von „Uniform“ mit dem breiten Gürtel und den dreigeteilten Quasten. Der eine der Leute ist bärtig, der andere bartlos und nicht unwesentlich kleiner als jener; er steht mit beiden Füßen auf den Schultern des älteren Mannes, dessen Kopf sich wie in einer Nische in den Raum zwischen den Beinen hineindrückt, so daß kaum ein Zweifel darüber sein kann, daß es sich hier wirklich um eine Art von akrobatischen Musikanten handelt, nicht, wie man zunächst auch denken könnte, um eine unvollkommene Perspektive.

Von dem Gürtel hängen bei jedem der vier Männer je drei, ihrerseits wieder dreigeteilte Quasten herunter, genau wie bei den Fig. 259b abgebildeten Leuten, so daß wir es mit einer richtigen Uniform zu tun haben, die, wie es den Anschein hat, auf die Musikanten des Königs beschränkt war.

Stilistisch gehört das auf Taf. LXIII abgebildete Relief durchaus in die Reihe unserer Pfeilerorthostaten. Der Mann trägt einen kurzen, nur bis an die Knie reichenden Rock, der um die Mitte durch einen breiten Gürtel zusammengefaßt wird, genau wie der Mann auf dem Fig. 259a abgebildeten Pfeilerrelief. Auf dem bärtigen und mit langen Locken geschmückten Kopf sitzt der schon mehrfach erwähnte „Helm“, wie ihn auch Barrekub selbst trägt. Der Mann bringt eine Gazelle an, genau in der Art, in der auch heute noch in der Gegend von Sendschirli ein Lamm oder eine Gazelle zum Verkaufe oder als Geschenk angebracht wird: Das Tier ruht auf dem Nacken des Mannes; die beiden Vorderfüße werden in der rechten, die Hinterfüße in der linken Hand gehalten — genau wie bei dem sehr viel älteren und

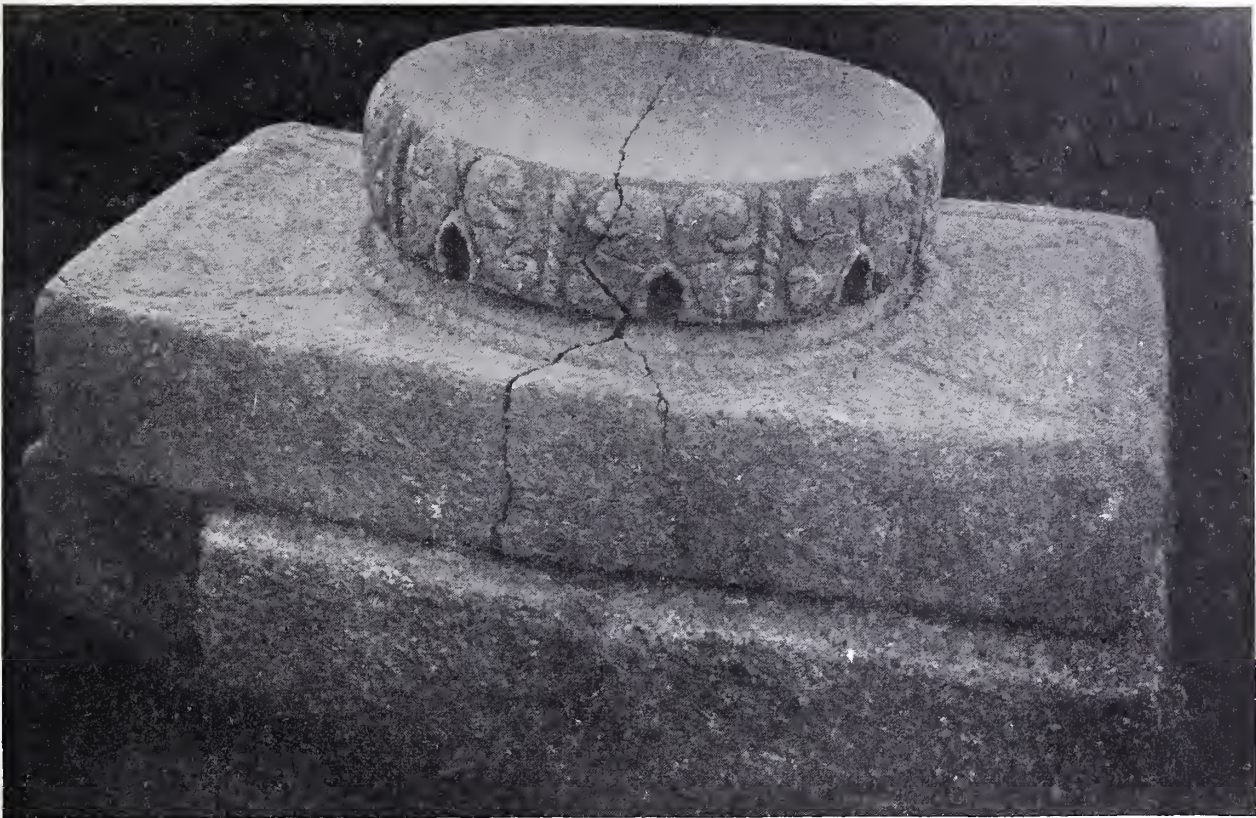
Abb. 260. Säulenbasis; Torus und Pliethe aus einem Stücke gearbeitet; lose im Schutte des Hofes R gefunden. Dolerit. Etwa $\frac{1}{7}$ d. w. G. Original in Berlin. v. Luschan phot. 1902.

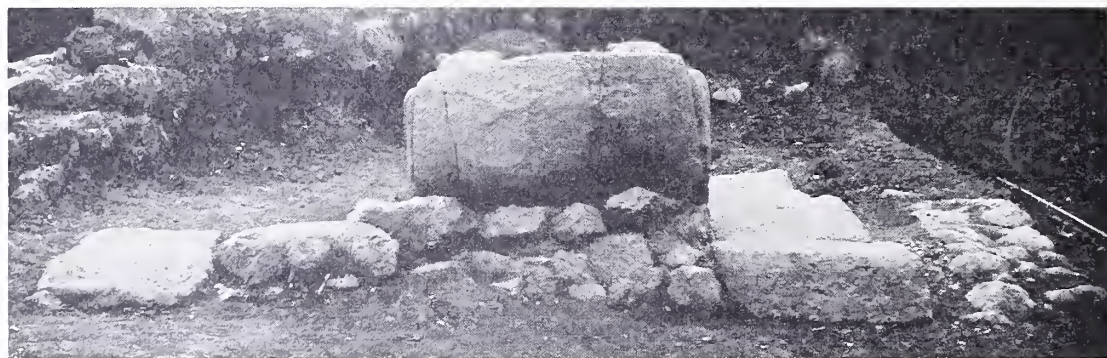
Abb. 264. Ansicht des Taf. LXIV abgebildeten Sockels von hinten, mit dem Unterbau. v. Luschan phot. 1902.

Wahrscheinlich ist es Wasser gewesen, das sich in diesem großen Zapfenloche angesammelt hatte und bei einem scharfen Frost irgend einmal zu einer Zerkeilung des ganzen Sockels geführt hatte; jedenfalls fanden wir, wie auch aus der Ansicht auf Tafel LXIV oben hervorgeht, das Bildwerk durch große Längsklüfte zersprengt, so daß es bei dem ersten Versuch, den Block von der Stelle zu rühren, in drei Stücke auseinanderfiel. Sonst ist es sehr gut erhalten, nur das Gesicht des Mannes ist anscheinend absichtlich in alter Zeit beschädigt worden und ebenso fehlt von dem rechten Löwen ein großer Teil der linken Schnauzenhälfte.

Die hintere Fläche des Sockels, die auf wenige Fingerbreiten an eine hohe Mauer herangesetzt gewesen und nicht sichtbar war, ist nur oberflächlich geglättet und ganz ohne bildnerisches Relief wie die Abb. 264 zeigt.*) Auch diese läßt die beiden alten Klüfte erkennen, die den ganzen Stein durchsetzen und uns natürlich auch gehindert haben, schon an Ort und Stelle die Statue selbst auf ihren Sockel zu setzen. Dies ist erst nach der vollständigen Restaurierung des Sockels in Konstantinopel möglich gewesen, wo dann auch die Fig. 264 reproduzierte Photographie gemacht wurde, die eine gute Vorstellung von dem gewaltigen und in seiner Art einzigen Bildwerk gibt.

*) Die hier unter dem Sockel sichtbaren Klauensteine haben nicht etwa die Bestimmung gehabt, den Sockel zu stützen. Dieser ruhte vielmehr nur auf einer der großen oben geschilderten Platten auf; sein hinterer Rand lag aber hohl und die Steine waren hineingepackt gewesen, um den sonst leeren Raum auszufüllen.

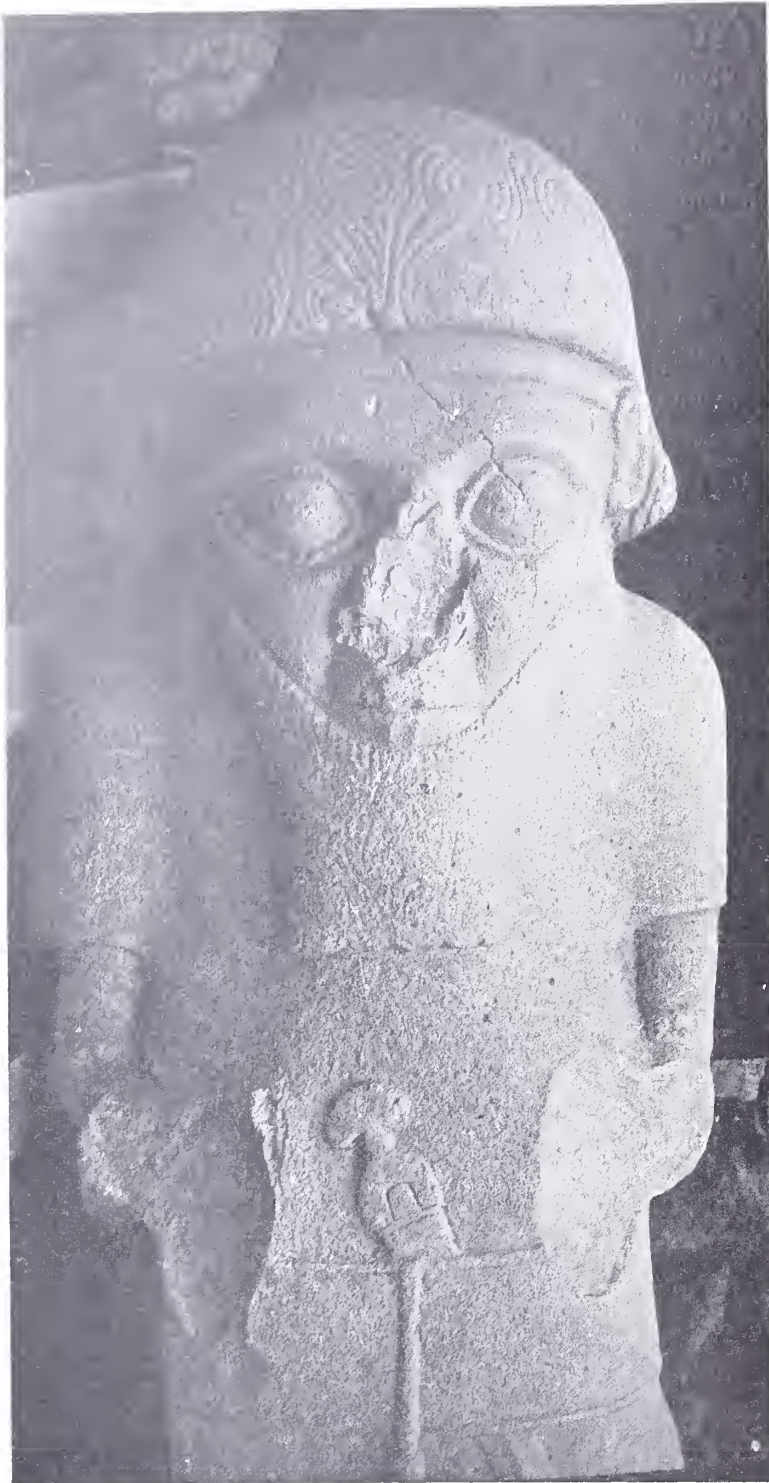
Abb. 266. Vorderansicht des oberen Teiles der Fig. 261 ff. abgebildeten Statue.
v. Luschan phot. 1902.

Während der Kopf des Hadad mit einer eng anliegenden Hörnerkappe bedeckt war, hat unsere neue Statue nur ein schmales Stirnband; sonst ist der ganze Kopf mit sehr sorgfältig in Reihen angeordneten stilisierten Locken bedeckt, für die ich auf die Abb. 266—268 verweise; die letztere zeigt die Haare in der Scheitelgegend mit einer Art Wirbel. In ähnlicher Art ist auch der lange Bart behandelt. Die vordere Backengegend, Ober- und Unterlippe sind sorgfältig ausrasiert. Anders als beim Hadad, bei dem die untere Begrenzung der rasierten Stelle eine mehrfach winklig gebogene Linie bildet, die erst vom äußeren Augenwinkel senkrecht bis zur Höhe des Nasenstachels herabläuft, dann wagerecht bis unter das Septum zieht und von da wieder schräg nach außen und unten geht, um dann noch einmal nach innen und unten umzubiegen, verläuft bei der neuen Statue diese Linie als ein echtes Oval vom äußeren Augenwinkel nach dem unteren Rand der Unterlippe und wieder zurück. Die Ohren sind unbeholfen stilisiert, wie ein spätes aufrechtes Omega aussehend, ähnlich wie bei dem Hadad mit deutlicher Doppelbildung des Tragus.

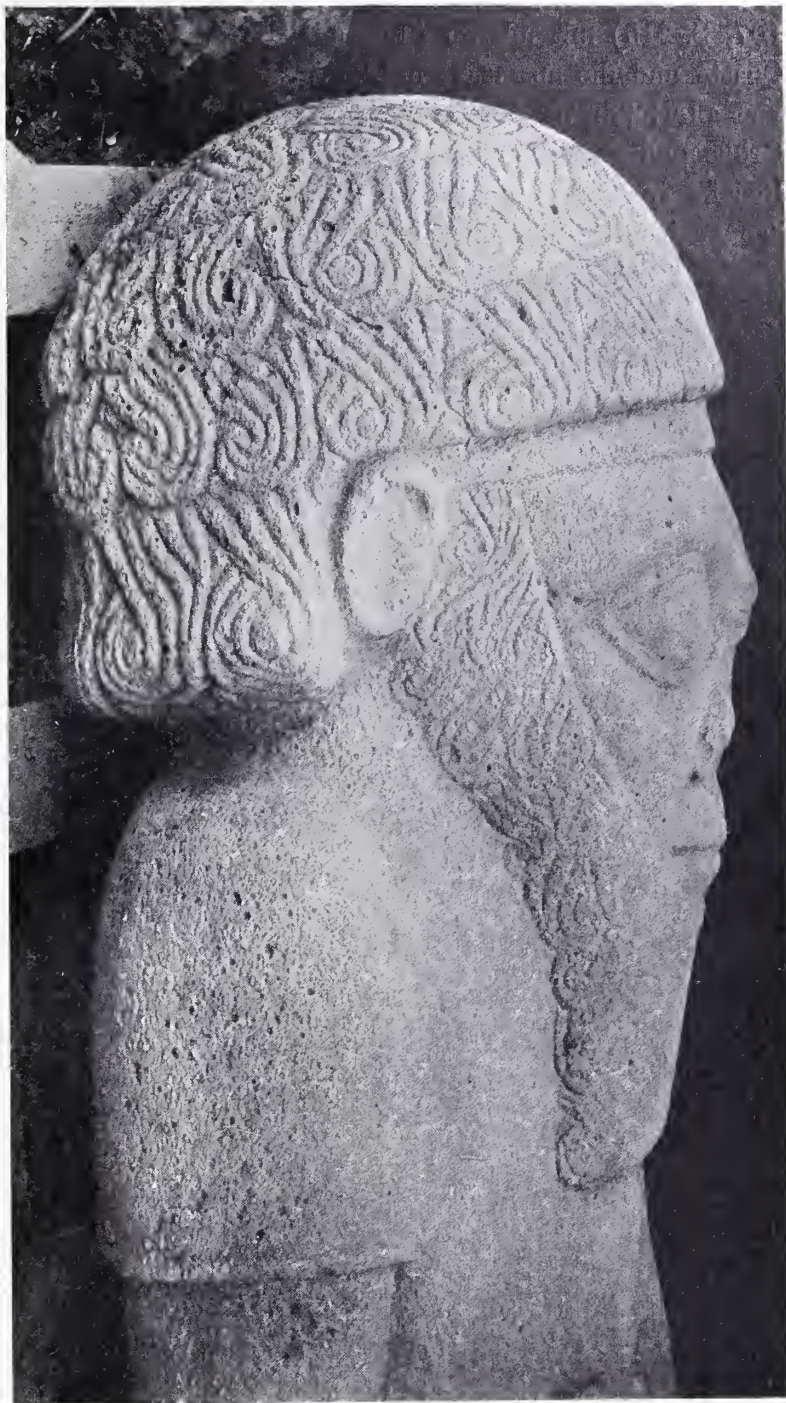
Abb. 267. Seitenansicht des Kopfes der Fig. 261ff. abgebildeten Statue.
v. Luschan phot. 1902.

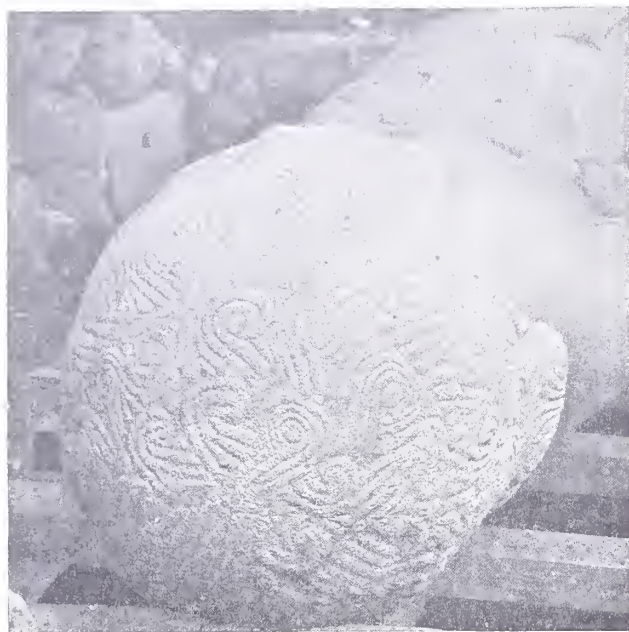
Abb. 268. Schräge Scheitelansicht des Kopfes der Fig. 261 ff. abgebildeten Statue. v. Luschan phot. 1902.

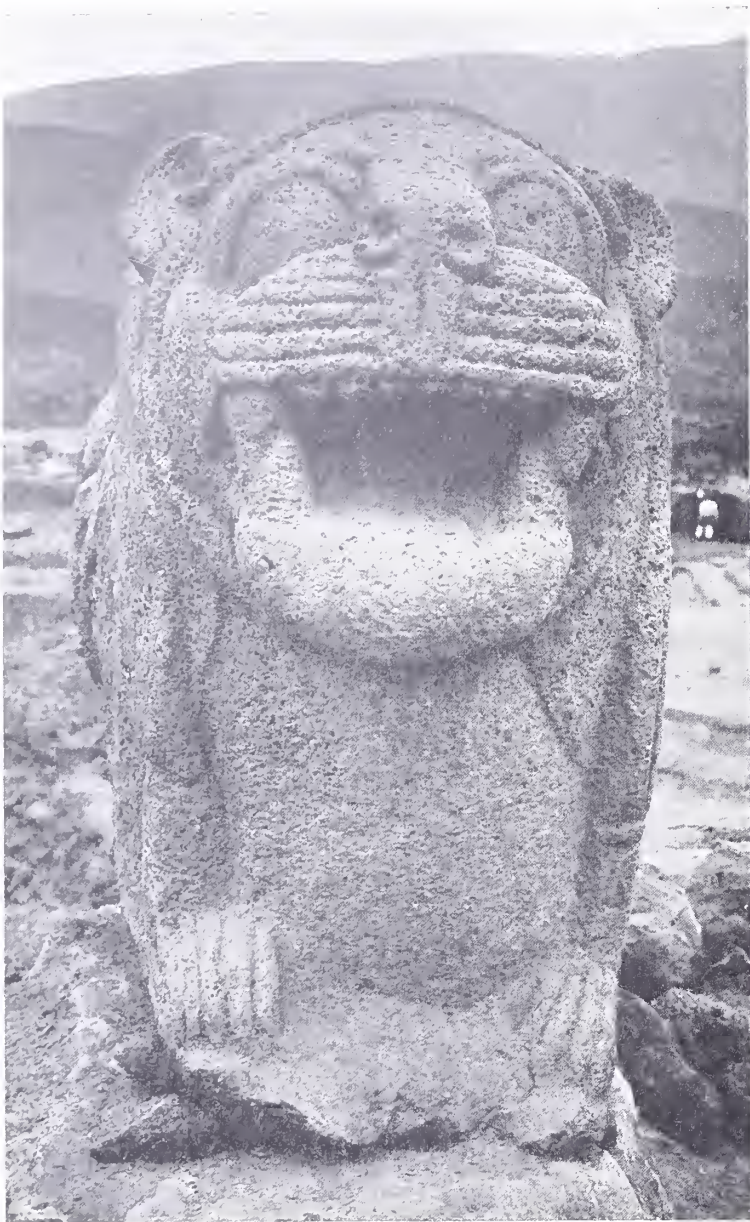
Abb. 269. Der linke (südliche) von den beiden Löwen des Torgebäudes Q. Dolerit. Etwa $\frac{1}{9}$ d. w. Gr. Original in Berlin. v. Luschan phot. 1902.

Der Hauptzugang zu den großen Bauwerken J und K (vgl. Taf. I oder Abb. 175 auf S. 269) erfolgte durch das Torgebäude Q, von dem ich bereits S. 243 erwähnt habe, daß es mit zwei Löwen geschmückt war. Die Abbildungen 151 und 152 auf S. 244 geben eine gute Vorstellung von der ganzen Anlage. Hier habe ich mich nur noch mit den Löwen selbst kurz zu beschäftigen und verweise zunächst auf die Taf. LXV, wo beide Stücke in Seitenansicht abgebildet sind, und auf die Zeichnung Fig. 177 auf S. 271, aus der die Maße, Dübellocher und andere Einzelheiten zu ersehen sind. Ganz besonders lehrreich ist auch die Abb. 269 mit einer genauen Vorderansicht des einen der beiden Löwen.

Unter den sehr zahlreichen Löwen-Typen, die Sendschirli schon jetzt aus verschiedenen Jahrhunderten geliefert hat, sind es hauptsächlich die Löwen der großen Statuenbasis (Taf. LXIV) die zum Vergleiche herangezogen werden können. Besonders in der Vorderansicht stimmen beide Typen in den meisten Einzelheiten so sehr überein, so daß die Beschreibung des einen Typus fast auch für die des anderen gelten könnte. Wirkliche Sorgfalt ist nur auf den Kopf verwandt, vgl. Abb. 269; hingegen sind besonders die Pranken der Vorderbeine sehr sorglos behandelt. So sind auf dem rechten Vorderfuße zwar fünf Zehen wie fingerartige Wülste dargestellt, aber nur drei von ihnen liegen in der Verlängerung des Mittelfußes; zwei andere sind neben diesen frei und ohne organischen Zusammenhang mit dem Mittelfuße dargestellt. Die Brust ist glatt und ohne Mähne behandelt; nur zwei kleine leicht erhabene Felder, die nach unten zu durch eine fast gerade vom Kieferrand zur Ellbogengegend ziehende Linie abgegrenzt erscheinen, könnten vielleicht auf eine schwache Mähne bezogen werden. Ebenso ist ein dicker rundlicher Wulst, der von einem Ohr zum andern unter dem Kinn verläuft, mit viel Wahrscheinlichkeit als Mähne aufzufassen und nicht etwa als Strick, denn ein solcher würde bei Torlöwen völlig unmotiviert sein. Von dieser Auffassung aus wird man aber auch die ganz ähnlich gebildeten Wülste bei den Löwen der Statuenbasis als Mähnen betrachten müssen. Der sie führende Mann würde sie dann einfach bei der Mähne greifen, nicht an einem Strick, wie aus der recht ungeschickten Darstellung eigentlich geschlossen werden müßte, wenn man nicht an den Torlöwen sehen würde, daß die da und dort in gleicher Weise strickähnlich geformten Wülste wohl als Mähnen aufzufassen sind.

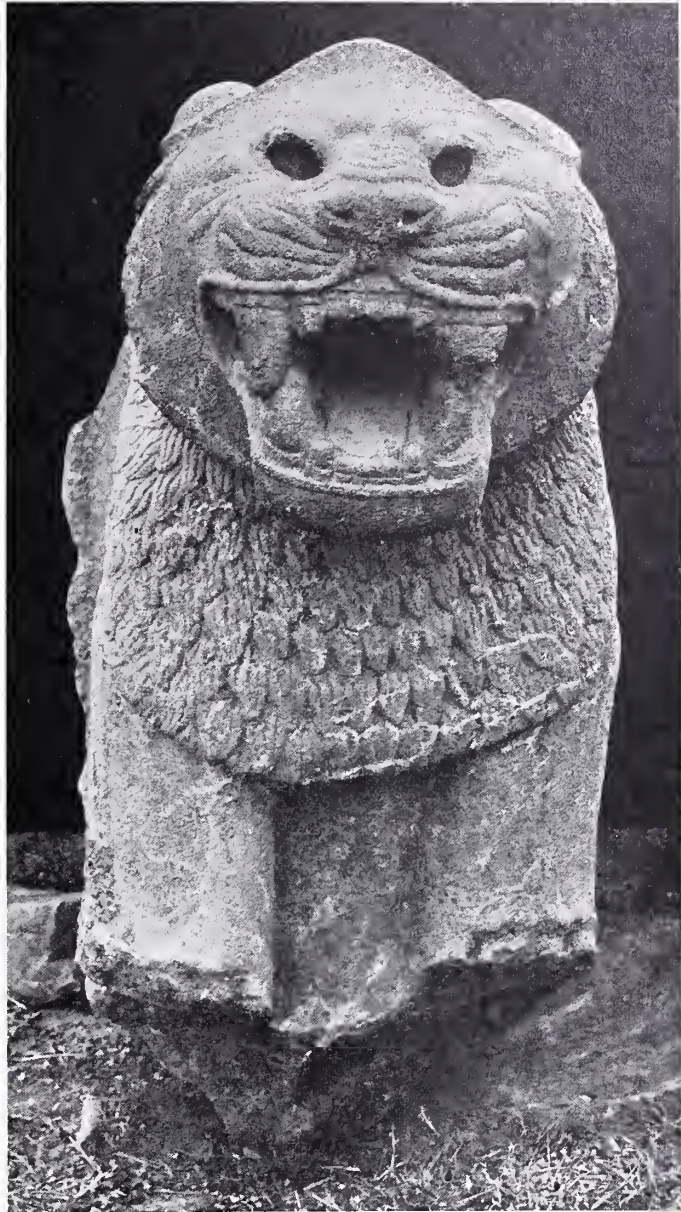
Abb. 270. Löwe aus dem Schutte des südlichen Hallenbaues P. Dolerit. Etwa $\frac{2}{30}$ d. w. Gr. Original in Berlin. v. Luschan phot. 1902. Vgl. die Abb. 271 und 277 sowie Taf. LVII oben.

Gehören nun die beiden Torlöwen von Q fast an den Anfang der uns bisher bekannten Baugeschichte von Sendschirli, so ist der hier Fig. 270 abgebildete Löwe aus dem südlichen Hallenbau an ihr Ende zu setzen. Eine Seitenansicht dieser Löwen ist auf Taf. LVII oben abgebildet, eine größere Ansicht des Kopfes schräg von der Seite gibt die als Schlußvignette dieses Kapitels gewählte Abb. 277 auf S. 380, während seine Maße und andere Einzel-

Nur die linke Seite und das Vorderteil mit dem Kopfe sind künstlerisch behandelt, die rechte Seite trägt in der Mitte eine 50 cm breite vertiefte Fläche, in die ein anderer Orthostat eingelassen war, und ist hinten überhaupt ganz roh gelassen; auch der Rücken

trägt eine, größtenteils nachträglich zerstörte flache Platte, gleich der der Löwen auf Taf. LVII unten, auf der Mauerwerk ruhen konnte. Es ist also ein typischer Laibungslöwe, wie Sendschirli uns deren schon so viele geliefert hat, und zwar von der linken Seite einer großen Toröffnung. Der entsprechende Stein von der rechten Seite ist noch nicht aufgefunden, ebenso wie auch der linke Laibungslöwe von Hilani III noch aussteht. Daß die beiden Löwen, der beim Hilani III gefundene und der aus dem südlichen Hallenbau, nicht etwa zusammengehören, ergibt sich nicht nur aus dem Größenunterschied — der letztere ist fast um $\frac{1}{3}$ kleiner — sondern auch aus vielfachen Unterschieden in der stilistischen Behandlung der Einzelheiten. Immerhin wird man von dem Hilani-Löwen ausgehen müssen, wenn man den aus dem Hallenbau wirklich verstehen und vor allem, wenn man versuchen will, ihn zeitlich unterzubringen.

In der Seitenansicht scheinen beide Löwen wenigstens auf den ersten Blick einander sehr viel ähnlicher zu sein, als in der von vorne. Beide haben die gleiche Halsmähne und dieselbe auffallende Behaarung zu den Seiten der Schwanzwurzel; hingegen reicht die Bauchmähne bei dem Hallenbaulöwen sehr viel höher hinauf, als bei dem anderen; dafür fehlt ihm die inselartig abgegrenzte Mähne in der Flanke; das glatte Stück ober dem Schulterblatt

ist kürzer, breiter und durch eine x-förmige Muskelzeichnung belebt, während es beim Hilani-Löwen lang, schmal und einförmig bis fast an die Nackenmitte hinaufreicht. Der wesentlichste Unterschied scheint aber darin zu liegen, daß bei dem Löwen aus dem Hallenbau bereits Rippen angedeutet sind; das dürfte vor allen für die Zeitbestimmung von Bedeutung sein und gestatten, diesen Löwen für jünger zu halten als den von Hilani III und damit auch für jünger als irgend einen der anderen Löwen, die bisher in Sendschirli gefunden sind. Leider ist dieser Löwe nicht in situ gefunden und seine Zugehörigkeit zum Hallenbau ist nicht mit voller Sicherheit verbürgt; immerhin wird man sie als im höchsten Grade wahrscheinlich bezeichnen können. Von dem Hallenbau aber haben wir gesehen, daß er jünger ist als Hilani III und daß er vermutlich noch an das Ende der Regierungszeit von Barrekub fällt. Wir werden ihn etwa in die Zeit um 720 verlegen dürfen und können daher mit einiger Wahrscheinlichkeit sagen, daß man um diese Zeit in Sendschirli begonnen hat, Rippen an den Löwen anzudeuten. In Assyrien ist dies sicher schon sehr viel früher geschehen, aber für die nähere Nachbarschaft von Sendschirli wird man natürlich ungefähr dieselbe Zeit annehmen dürfen, wie für Sendschirli selbst. Damit wäre aber auch für die GARSTANG'schen Funde von Sakt-sche-Gözü die Möglichkeit einer Datierung gegeben. Schon die dortige Sphinxbasis ist der unseren von Hilani III sicher sehr nahestehend, aber die Laibungslöwen von Sakt-sche-Gözü stimmen mit dem jüngsten Löwen von Sendschirli bis in alle Einzelheiten überein, wie ein Vergleich der Abb. 242 und 272 mit Taf. LVII oben und Abb. 270 überzeugend dartut. Solange also für Sakt-sche-Gözü nicht eine andere etwa durch Inschriften gegebene oder sonst gesicherte Datierung vorliegt,

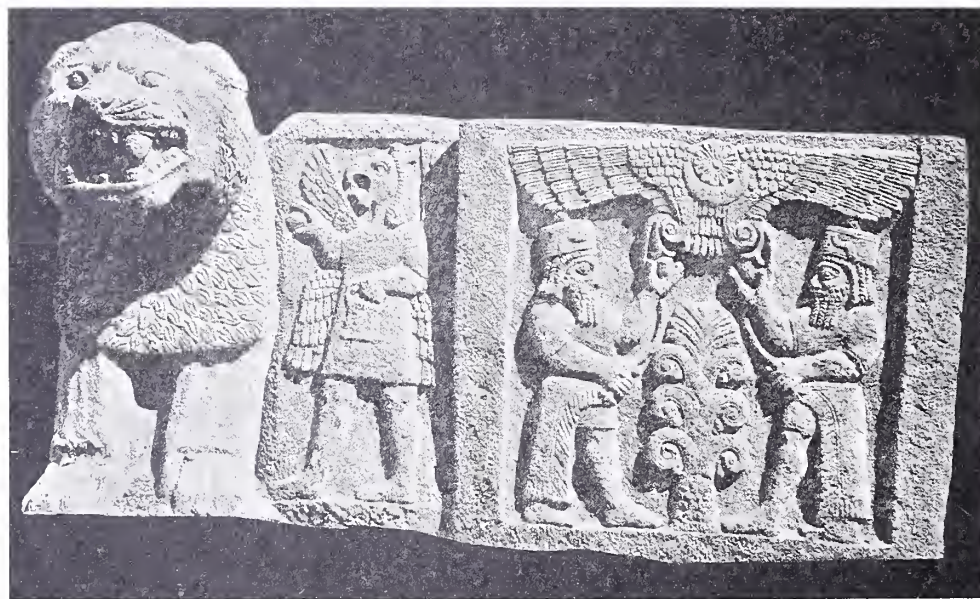
Abb. 272. Orthostaten eines Bauwerkes in Saksche-Gözü, etwa um 720 v. Chr. Nach Garstang, *Annals of Arch. a. Anthropology*, Liverpool, Vol. I. Zu der Darstellung des Palmbaumes vgl. hier S. 359 ff.

Tatsächlich ist nun aus dem Palmbaum nicht nur die ägyptische Palmsäule hervorgegangen, sondern auf dem Umwege über Nordsyrien auch die jonische Säule selbst. Hier von kann man sich mit einem einzigen Blick auf das hier, Fig. 272, S. 372 abgebildete Relief aus Saksche-Gözü überzeugen. Da sind zwei dämonische Menschen dargestellt, die

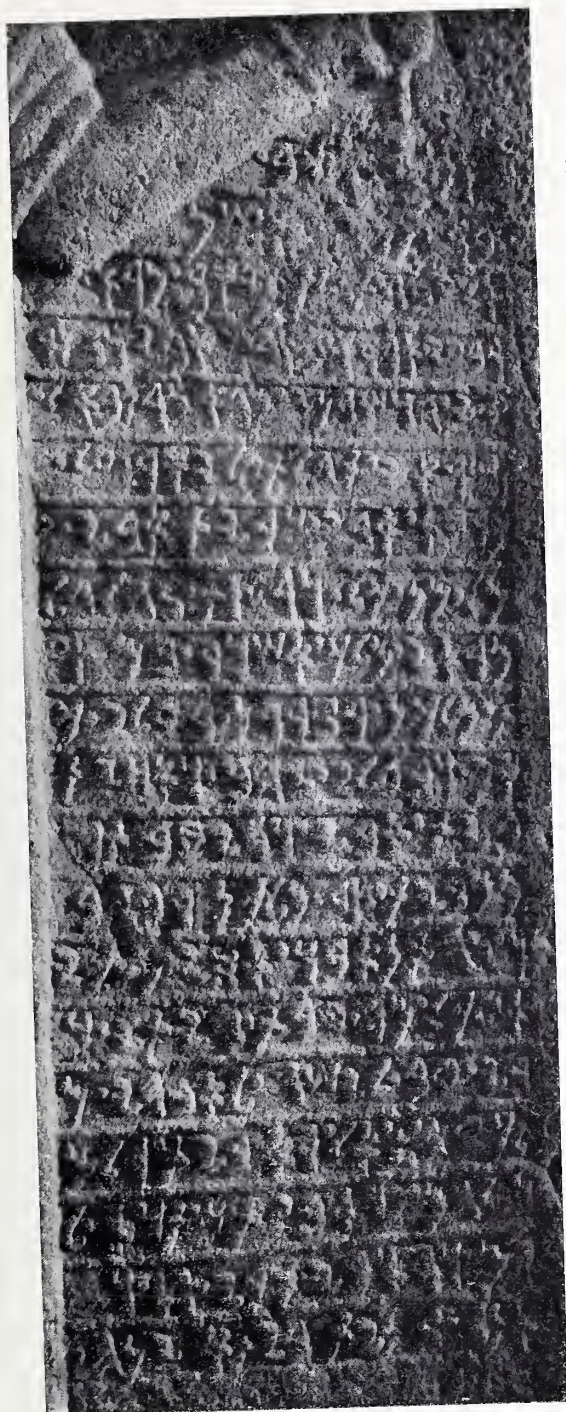
Abb. 275. Inschrift des Barrekub, vgl. Taf. LXVII. Etwa 1/4 d. w. Gr. v. Luschan phot. Original in Konstantinopel.

Der ganze Raum unter der erhobenen Linken des Königs ist bis fast zur Knöchelhöhe mit 23 Zeilen aramäischer Inschrift ausgefüllt, deren an sich gewiß auffallend erscheinende Schmalheit wohl auf einen Fehler des Steins zurückzuführen ist. Während nämlich im übrigen der ganze Doleritblock ungewöhnlich kompakt und fast blasenlos ist, erscheint der rechte Rand schwammig, porös und von großen und kleinen Luftblasen durchsetzt, so daß er selbstverständlich für die Anbringung einer Inschrift nicht in Frage kommen konnte. Über den trotz der guten Erhaltung mehrfach dunklen Text hat zuerst SACHAU gehandelt (S. der Berliner Ak. d. W. 1896), dann KOLDEWEY in diesen „Ausgrabungen“, S. 168 ff. Seither hat der Fortschritt der Grabung manche Anregung zu abweichenden Lesungsversuchen gegeben. Hier möchte ich nur darauf hinweisen, daß Barrekub Z. 17 und Z. 20 von zwei verschiedenen Bauwerken zu sprechen scheint. Z. 17 heißt es: „Dieses hier ist das Haus des Kalamn“ und Z. 20 wird wohl übersetzt werden müssen: „Jenes habe ich gebaut“. Bestätigt sich diese Lesung und trifft meine Vermutung über den Standort zu, dann würde Barrekub diesen Stein an den Eingang des von Kalamn erbauten Palastes gesetzt haben als er ihn „zum Ruhme seiner Väter“ wieder hergestellt und in Benützung genommen hatte.

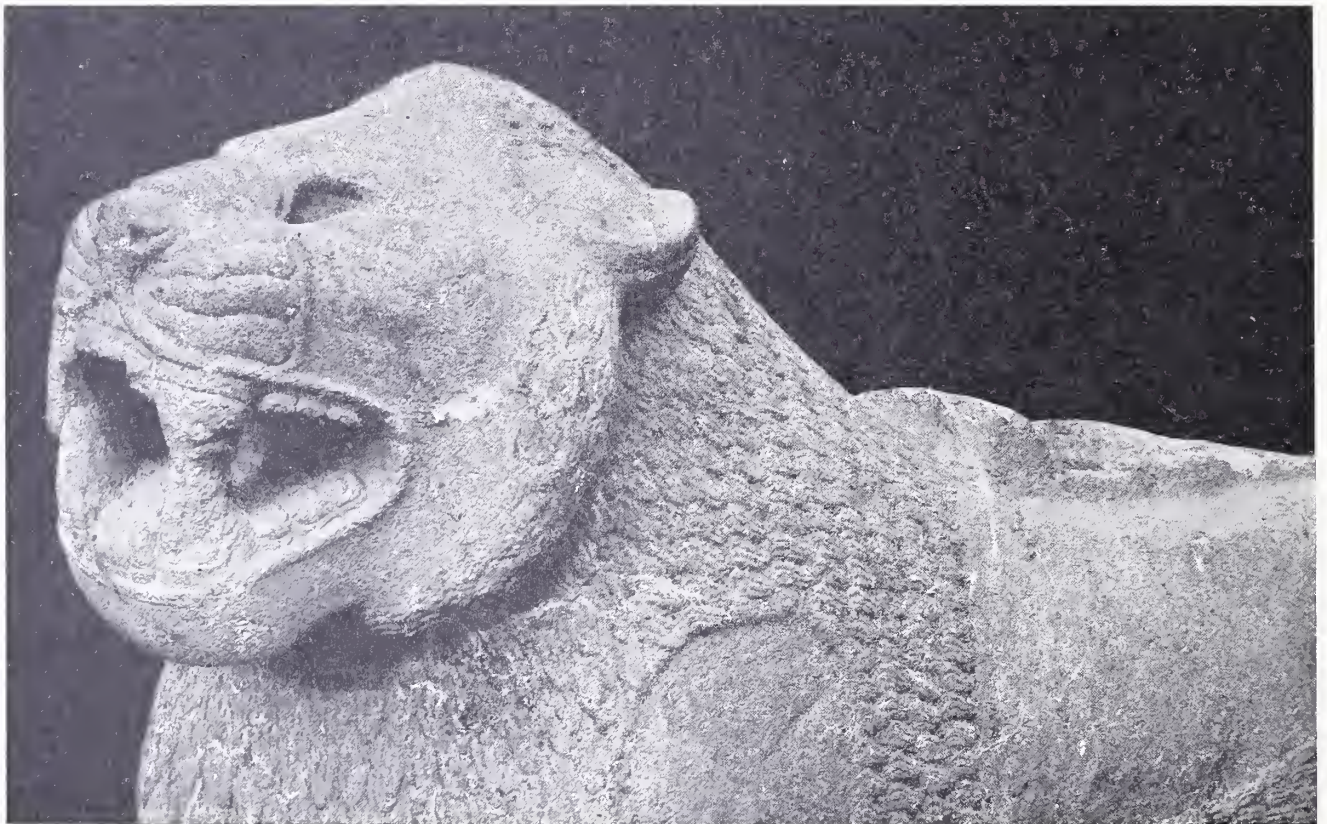
Abb. 277. Löwe aus dem südlichen Hallenbau P. Dolerit. Original in Konstantinopel. Vgl. Abb. 270 und Taf. LVII oben. v. Luschan phot. 1902.
